# C-IASI

## 中国保险汽车安全指数规程

### 第 2 部分: 车内乘员安全指数

### 乘员侧正面 25%偏置碰撞评价规程

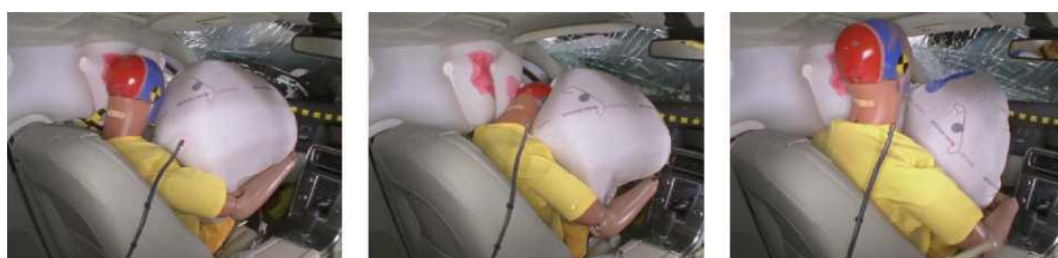
图 2 局部正面安全气囊作用示例

注:碰撞过程中,假人头部落入正面安全气囊和侧面头部保护安全气囊之间的间隙之前短暂地受到了正面安全气囊的作用力(正面安全气囊较窄,且没有其它措施防止头部与安全气囊前方的硬接触)。

2.1.1.2 局部的正面安全气囊作用（1 个缺陷，见图 2、3、4 和 5）是指假人向前移动并接

触到展开的安全气囊,但假人头部分离开安全气囊滑入安全气囊和车门之间的间隙。例如,假人头部的旋转过度、沿正面安全气囊滑动过度或最初接触位置为安全气囊边缘,导致假人的头部滑入安全气囊和车门之间的间隙。

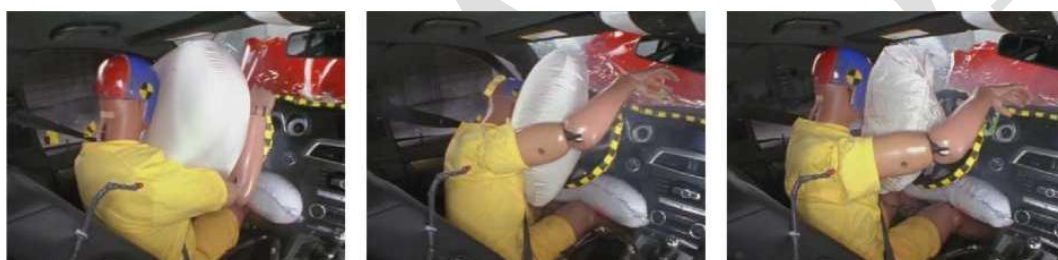
图 3 局部正面安全气囊作用示例

注:碰撞过程中,假人头部落到了安全气囊的作用力,但随后绕气囊旋转滑到了左侧,而且没有其它措施防止头部与安全气囊前方的硬接触。

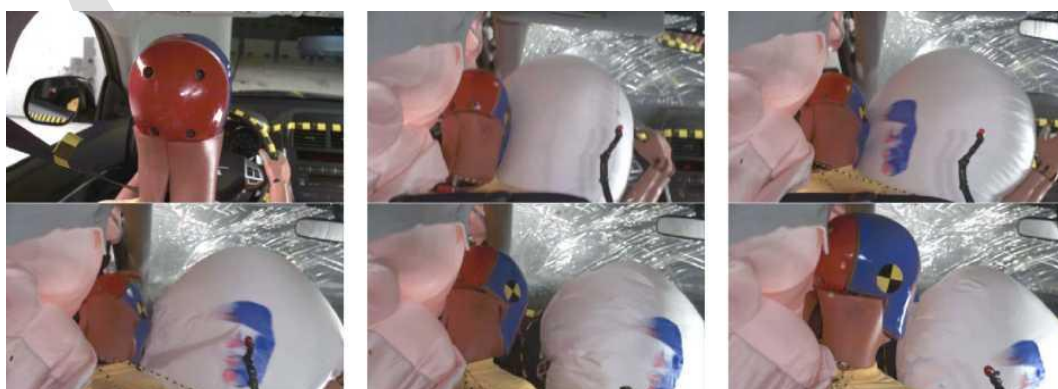
图 4 局部正面安全气囊作用示例

注:碰撞过程中,假人头部落到了正面安全气囊的作用力,随后直接滑到左侧,而且没有其它措施防止头部与安全气囊前方的硬接触。

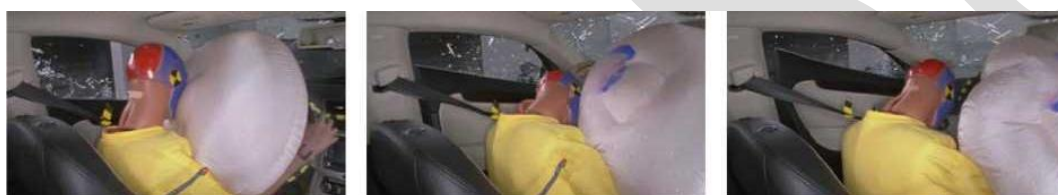
图 6 极小的正面安全气囊作用示例

注：碰撞过程中，假人头部在滑动到左侧之前几乎没有接触到正面安全气囊，且没有其它措施防止头部与安全气囊前方的硬接触。

2.1.1.3 极小的正面安全气囊作用（2 个缺陷，见图 6 或 7）是指假人向前移动过程中，头部大部分移动到车门和正面安全气囊之间的间隙，且安全气囊的约束很小或没有，并且没有其它措施防止头部与安全气囊前方的硬接触。

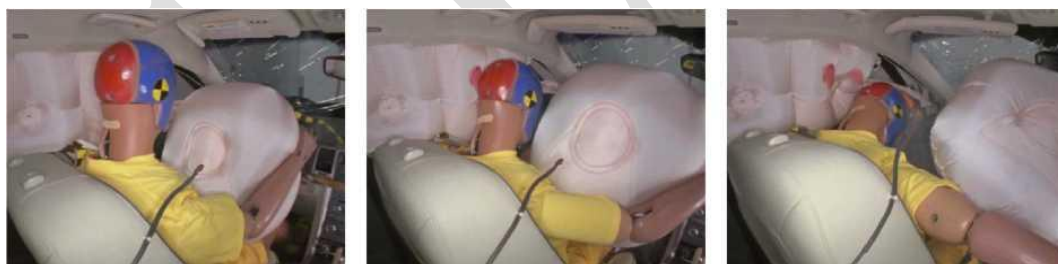
图 7 极小的正面安全气囊作用示例

注：碰撞过程中，假人头部完全没有接触正面安全气囊，且没有其它措施防止头部与安全气囊前方的硬接触。

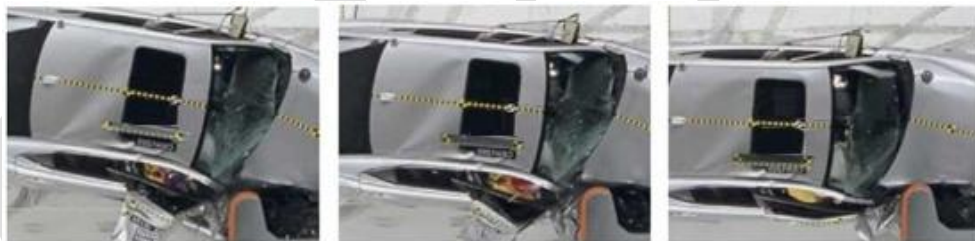
图 8 头部侧向位移过度示例

注：假人向外运动时，由于车辆内部结构以及缺乏侧面头部保护安全气囊等原因，假人头部移动到了驾驶员侧窗未变形前的轮廓外侧。

2.1.2.4 头部侧向位移过度（1 个缺陷，见图 8），是指碰撞过程中头部超过二分之一的部分移动到乘员侧窗未变形前的轮廓外侧。
